MATTGRAUER HINTERGRUND

Das neue Clubhaus des New Golf Club Neu-Ulm vermittelt die Konzentration auf das Wesentliche, die auch diesen Sport kennzeichnet. Der Bau von hochstrasser.architekten ersetzt das in die Jahre gekommene alte Vereinsgebäude. Er wurde im Jahr 2017 nach einer Bauzeit von nur 9 Monaten fertig gestellt.

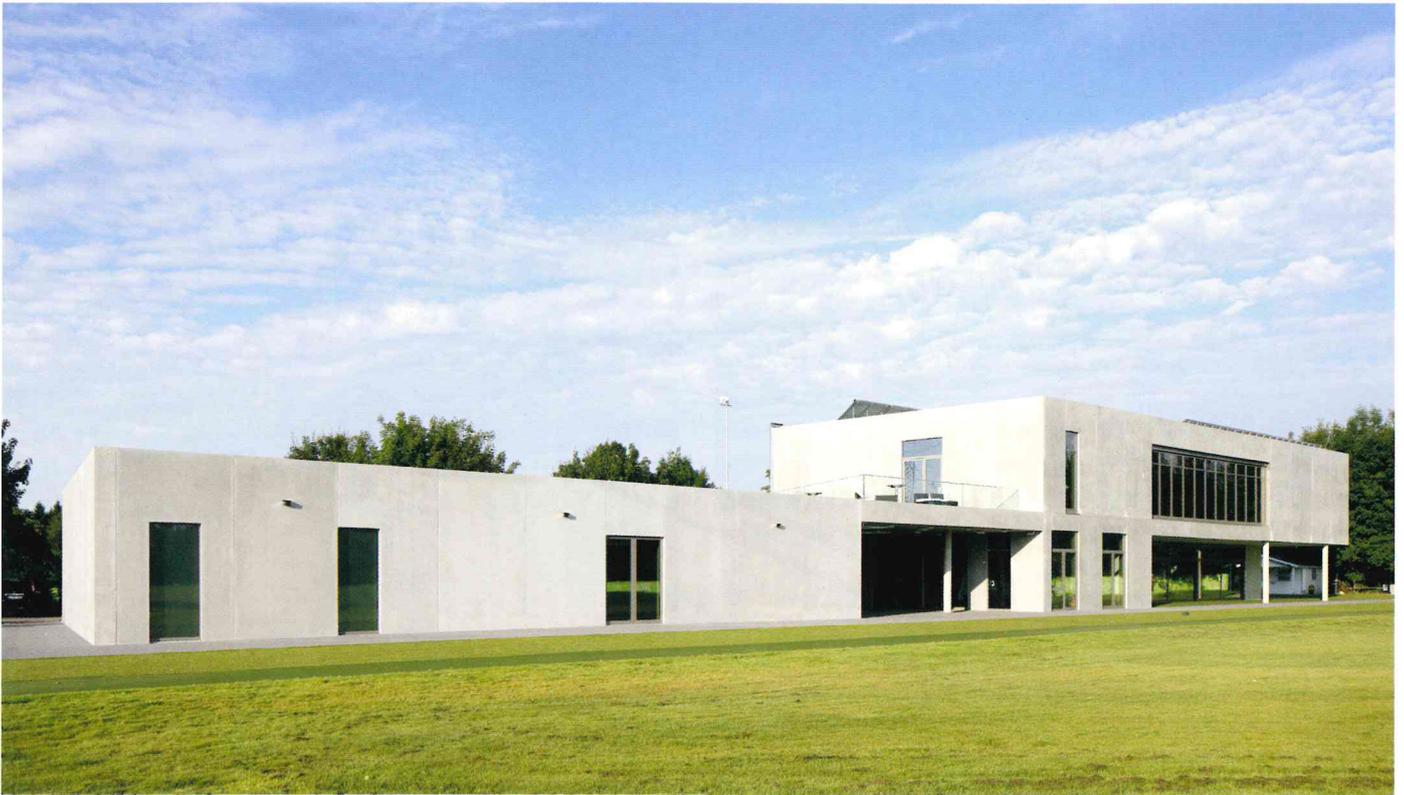
oben

Beton und Glas geben der Außenhülle ihr ruhiges, puristisches Aussehen

Die Architekten haben sich bewusst für den Einsatz weniger Materialien entschieden. Beton und Glas geben der Außenhülle ihr ruhiges, puristisches Aussehen. Die Fassade erscheint je nach Lichteinfall weich oder hart, kühl

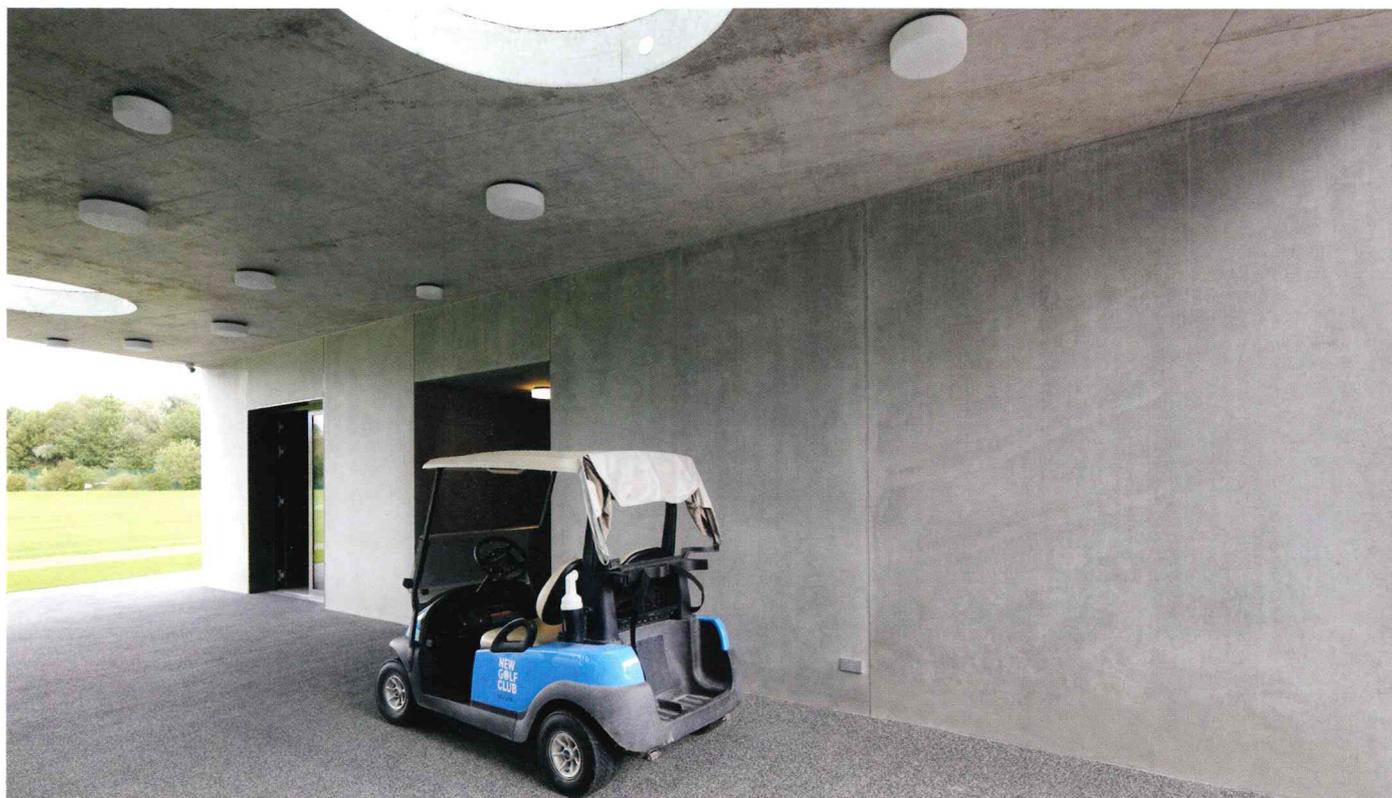
**oben**

Je nach Lichteinfall erscheinen die Betonoberflächen weich oder hart, kühl und geschlossen oder warm und einladend
